RAPPORT D'ACTIVITÉ SUR LE SUIVI TOPO-MORPHOLOGIQUE DU SILLON DE TALBERT (COMMUNE DE PLEUBIAN)

Novembre 2007

COMMUNE DE PLEUBIAN (COTES D'ARMOR) ET CONSERVATOIRE DE L'ESPACE LITTORAL ET DES RIVAGES LACUSTRES

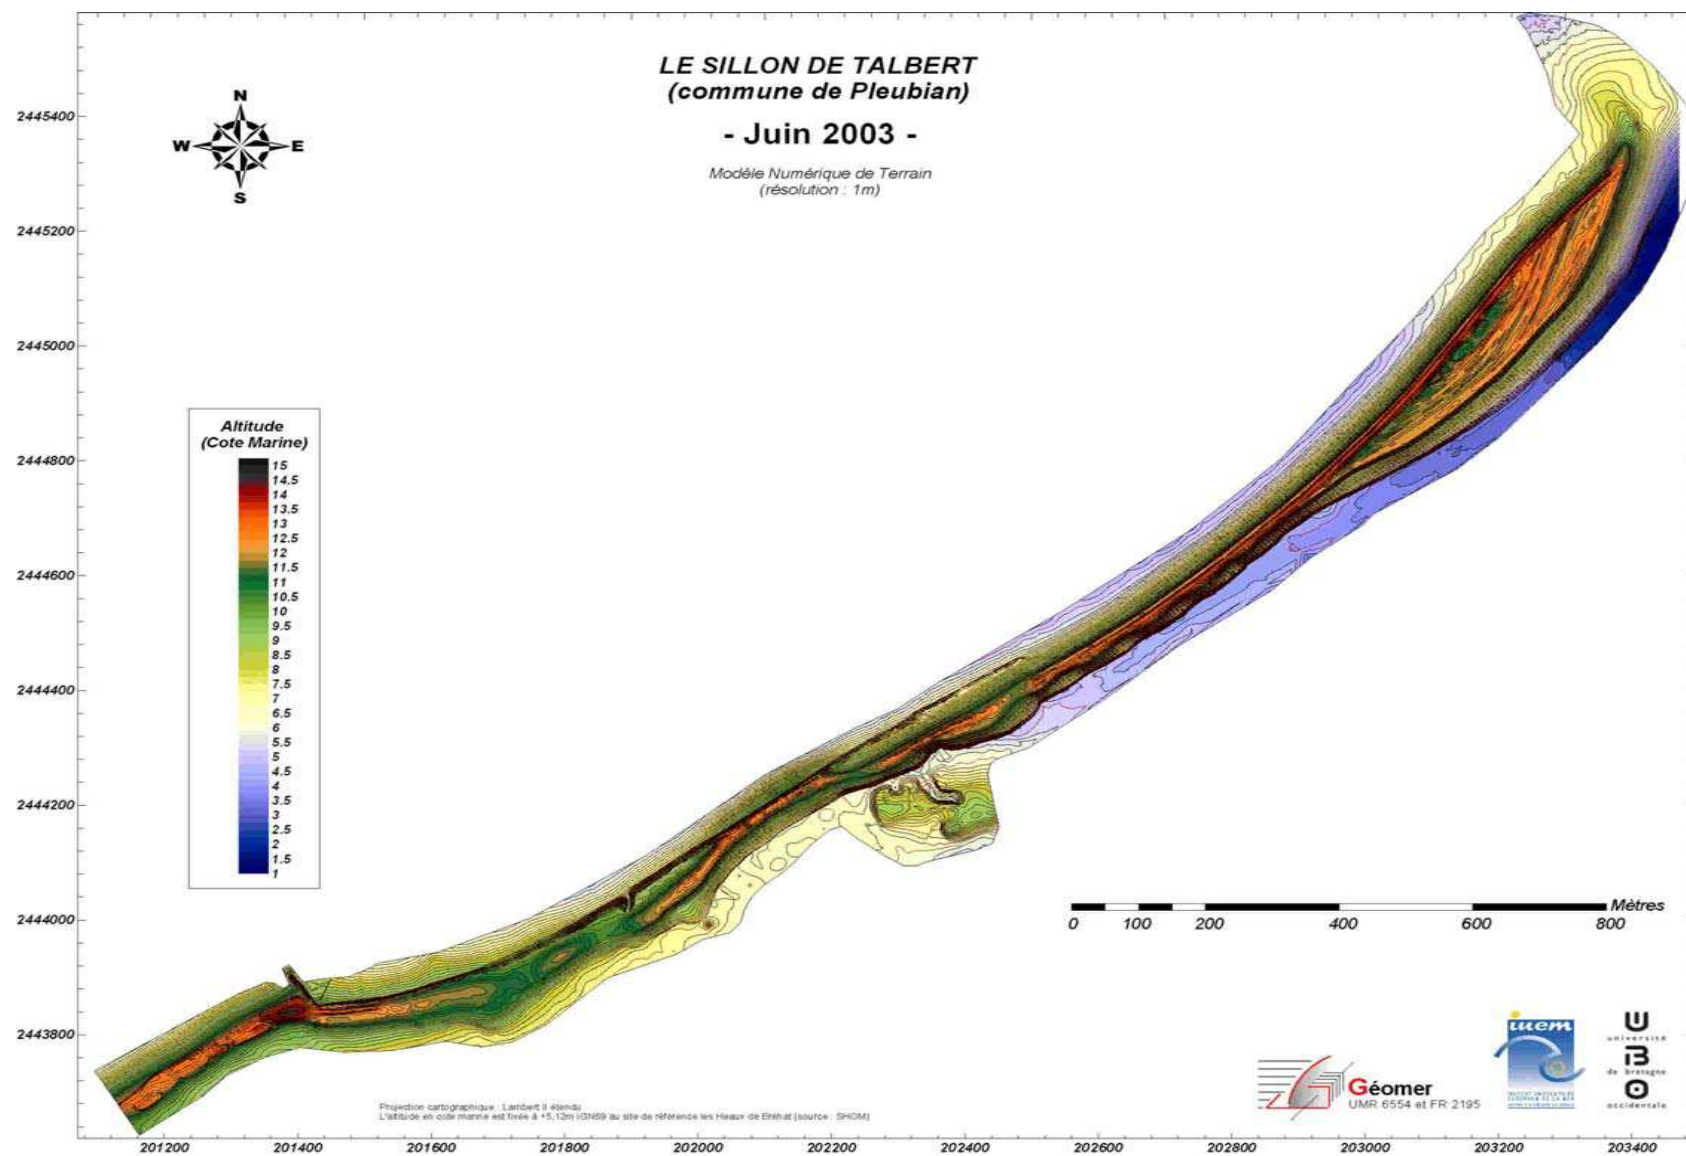
Figure 5 : Modèle Numérique de Terrain du Sillon de Talbert, juin 2003.

La comparaison des relevés de juin 2003 (figure 5) et de septembre 2005 (figure 6) permet de dresser un bilan provisoire des travaux de préservation et de restauration effectués à la fin de l'année 2004. Durant cette période, la racine dunaire est

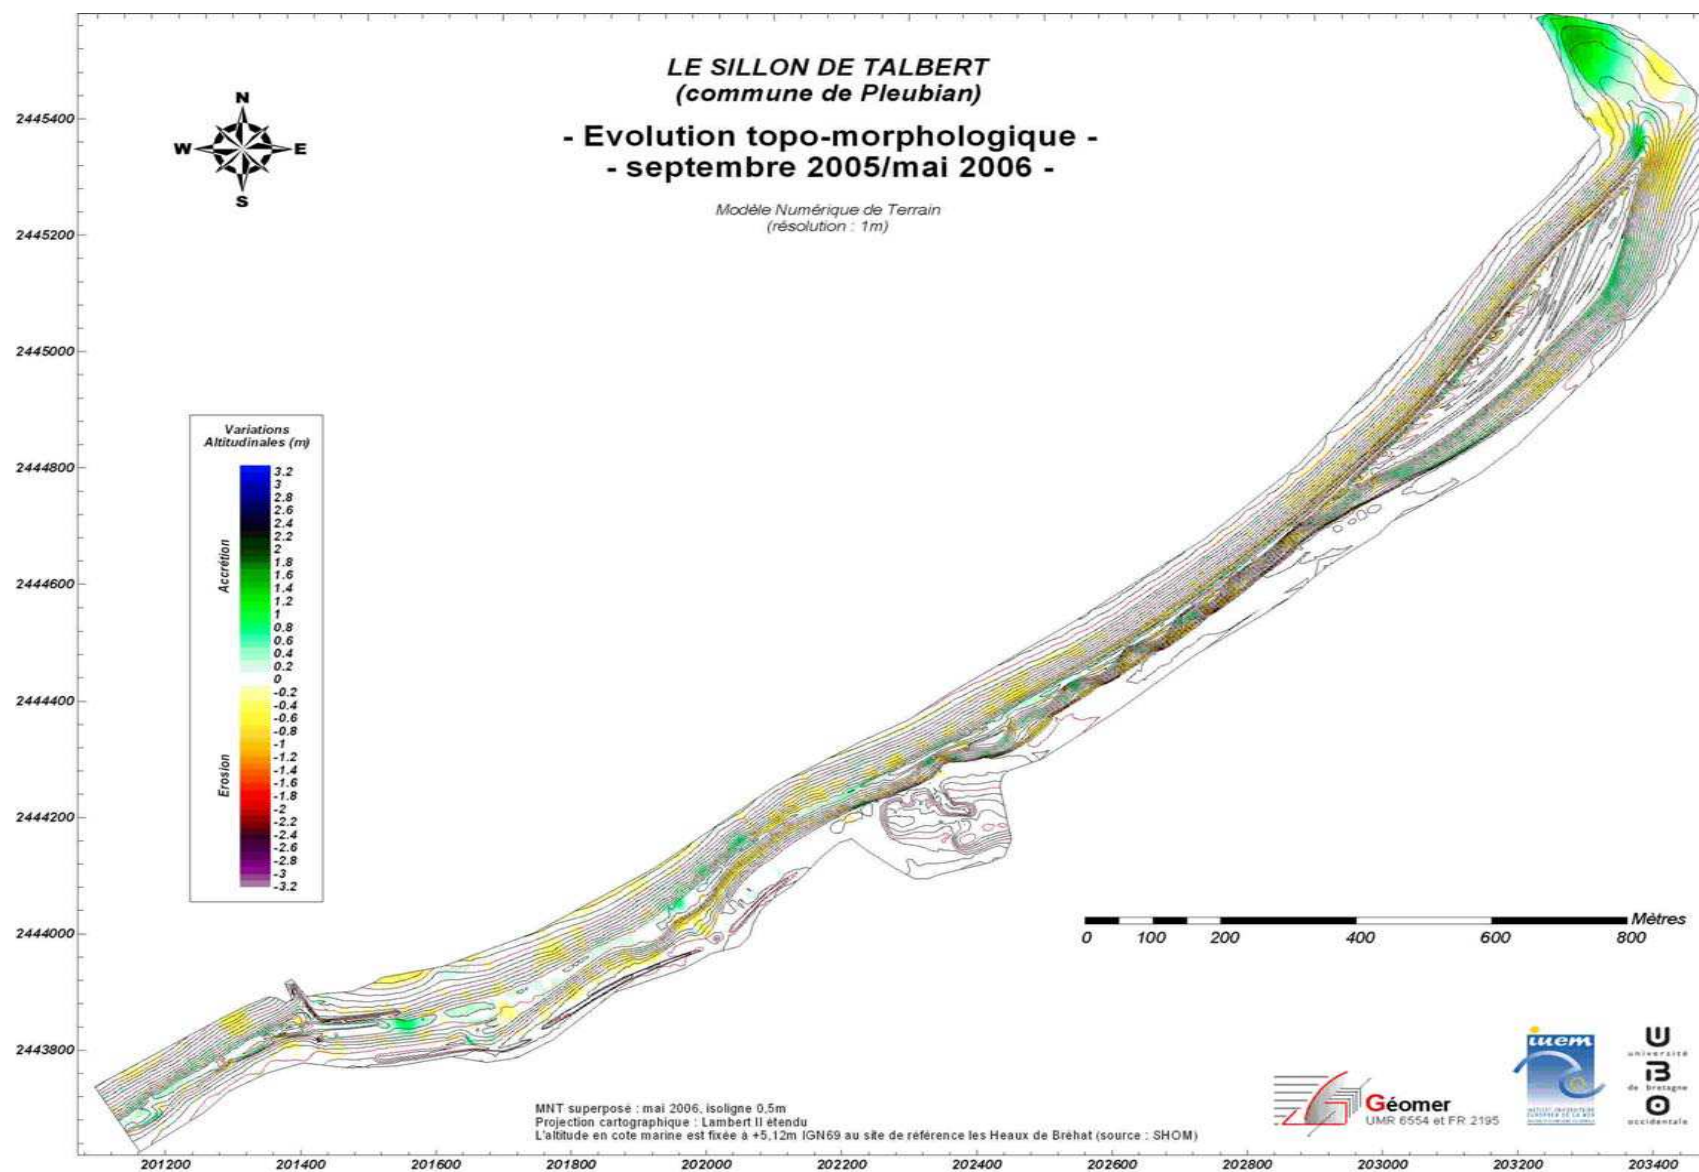
Figure 9 : Carte des variations topographiques entre septembre 2005 et mai 2006..

En l'absence d'épisode véritablement morphogène, le sillon de Talbert ne connaît aucun phénomène d'érosion significatif entre le mois de septembre 2005 et le mois de mai 2006 (figure 8). Une tendance générale à la consolidation est même mesurée au niveau de la crête qui s'exhausse d'une vingtaine de centimètres en moyenne sur toute la longueur du cordon (figure 12).

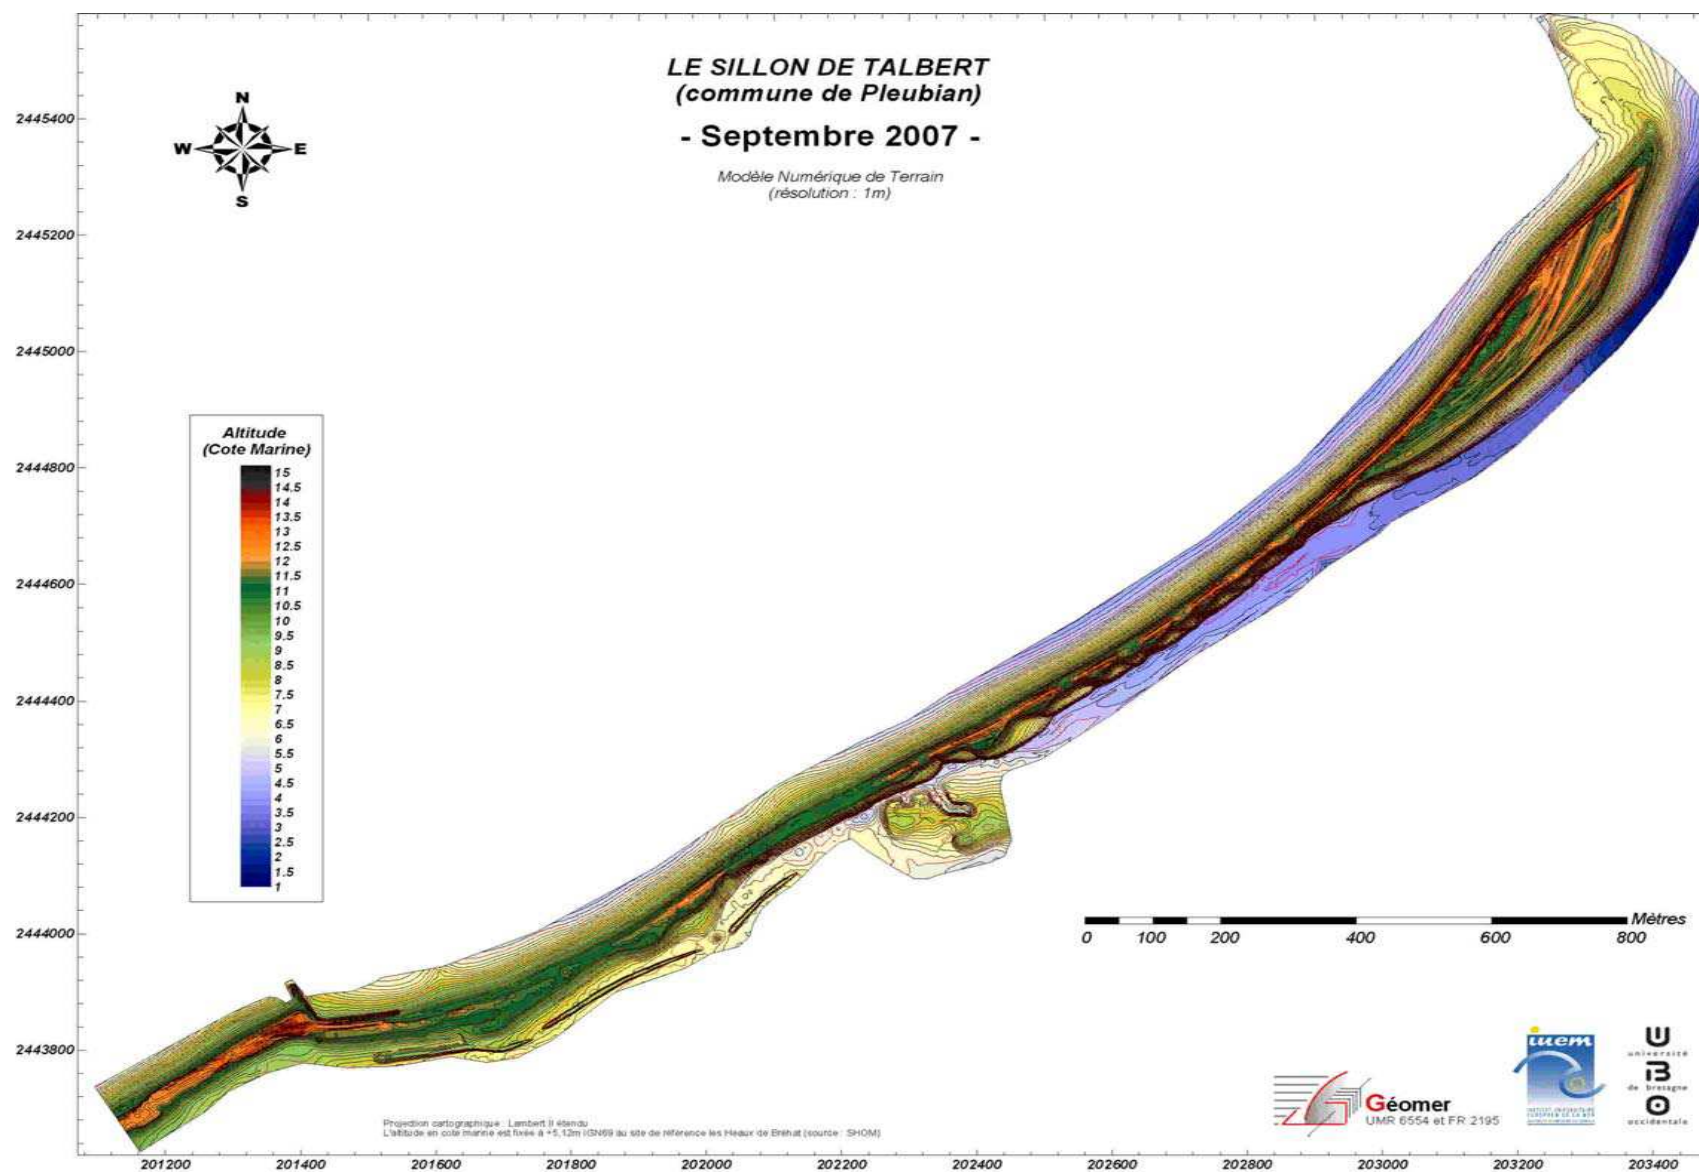
Figure 10 : Modèle Numérique de Terrain du Sillon de Talbert, septembre 2007.

Contrairement au trois années précédentes, l'hiver 2007 est marqué par deux épisodes de tempête, survenus en période de vive-eau et susceptibles d'avoir provoqué la submersion du sillon de Talbert par les vagues et entraîné un recul significatif de l'accumulation de galets. Par conséquent, la comparaison des relevés topographiques effectués en mai 2006 et en septembre 2007 (figure 10) s'avère très intéressante, à fois pour localiser désormais les zones de faiblesse morphologique du sillon et pour déterminer son comportement lors des tempêtes, en l'absence d'ouvrage de protection perturbant les processus naturels (figure 11).

La zone libre du cordon (figure 4) a également connu des transformations morphologiques importantes. Une érosion est observée sur l'ensemble de la plage tandis qu'au sommet du cordon, une série de cinq percées d'une cinquantaine de mètres de longueur se sont ouvertes dans la crête au mois de février 2007. Dans ces secteurs, toute la partie sommitale du cordon s'est littéralement déversée sur le revers, sous la forme de lobes de débordement, représentant chacun un volume sédimentaire d'environ 6000 m³. Au centre de ces percées, l'altitude du sillon s'est abaissée de 1m à 1,5m (figure 12). Ces zones surbaissées

Il convient également de s'assurer que le colmatage naturel des 5 percées créées dans la zone libre du cordon en février 2007 s'effectue sans entrave. Ces secteurs représentent actuellement des points de faiblesse morphologique qui peuvent évoluer sous la forme de brèches et s'approfondir en cas d'épisodes tempétueux répétés et intenses.
